I Результаты обследования:

1. Территории, прилегающей к зданию (участка)

КГА ПОУ «ДИТК» - Учебный корпус - 692441, Приморский край, г. Дальнегорск, пр. 50 лет Октября, д. 18

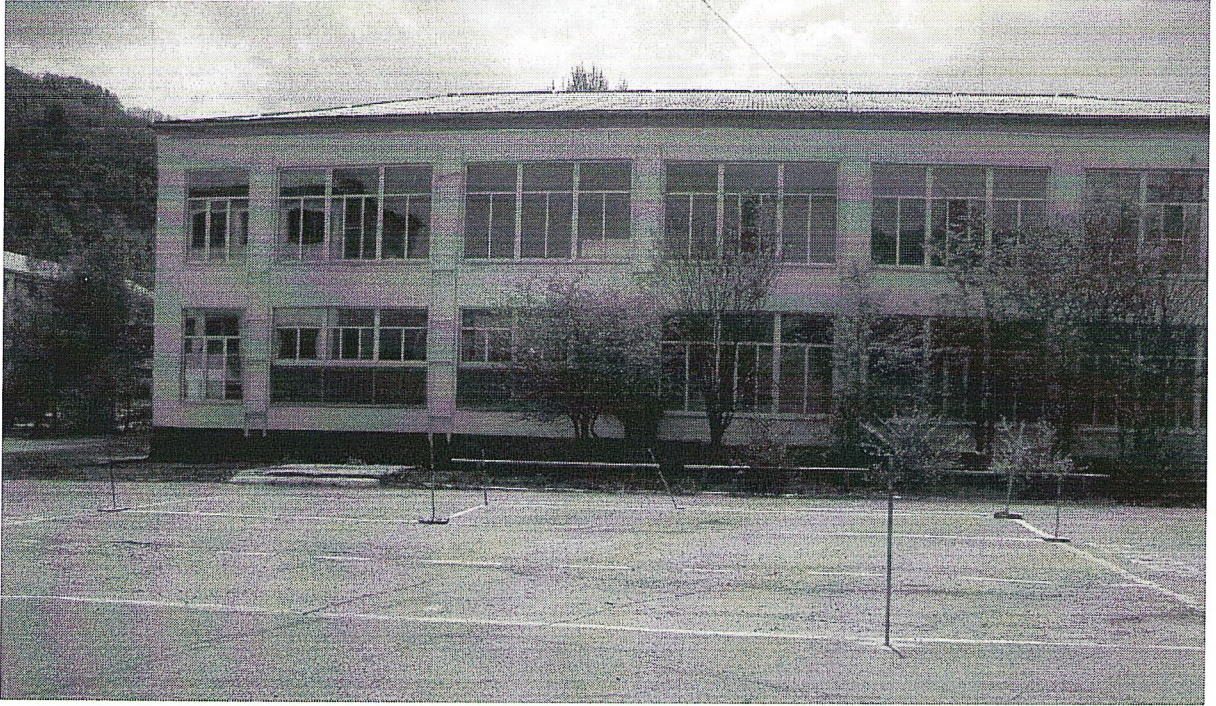
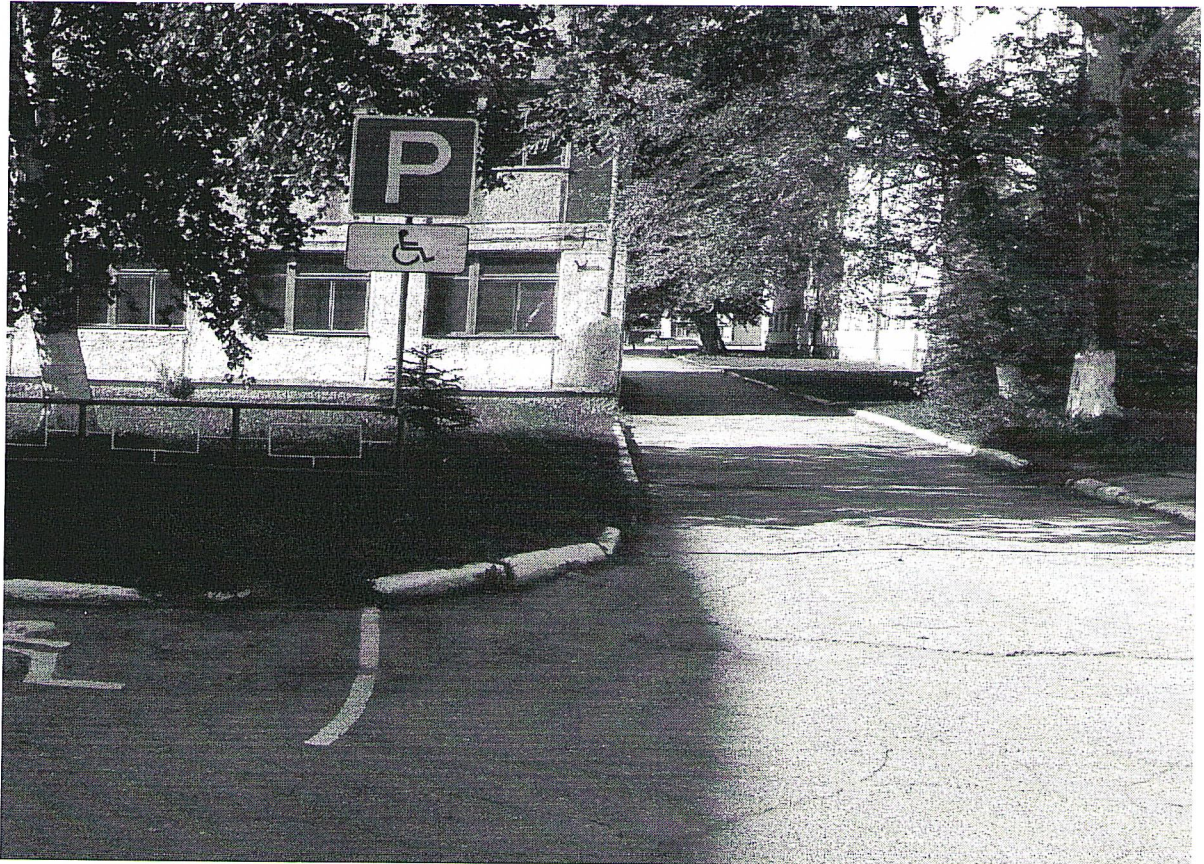
Φοτο 1

№	Наименование функционально – планировочного элемента	Наличие элемента			Выявленные нарушения и замечания		Работы по адаптации объектов	
		Есть/нет	№ на плане	№ фото	Содержание	Значимо для инвалида (категория)	Содержание	Виды работ
1.1	Вход (входы) на территорию	есть		1,2	Есть тактильные средства на покрытии пешеходного пути	По зрению		
1.2	Путь (пути) движения на территории	есть		3, 4	Отсутствуют тактильные средства на покрытии пешеходного пути	По зрению	Укладка тактильных средств; тактильной плитки;	несение разметки
1.3	Лестница (наружная)	есть		3	Есть пандус, перила	С нарушением ОДА		
1.4	Пандус (наружный)	есть		4	Есть пандус	С нарушением ОДА		
1.5	Автостоянка и парковка	есть		2	Есть зона для парковки	Для всех		
	ОБЩИЕ требования к зоне				Поверхность пути. Зоны для парковки автомобиля инвалида

Наименование структурно – функциональной зоны	Состояние доступности(к пункту 3.4. Акта обследования ОСИ)	Приложение		Рекомендации по адаптации
		№ на плане	№ фото	
Территории, прилегающей к зданию (участка)	Доступно условно	-	1, 2	текущий ремонт

Комментарий к заключению: участок, прилегающий к объекту находится в ведении учреждения, для выполнения работ по адаптации и обустройству территории кроме текущего ремонта (укладка тактильных средств).

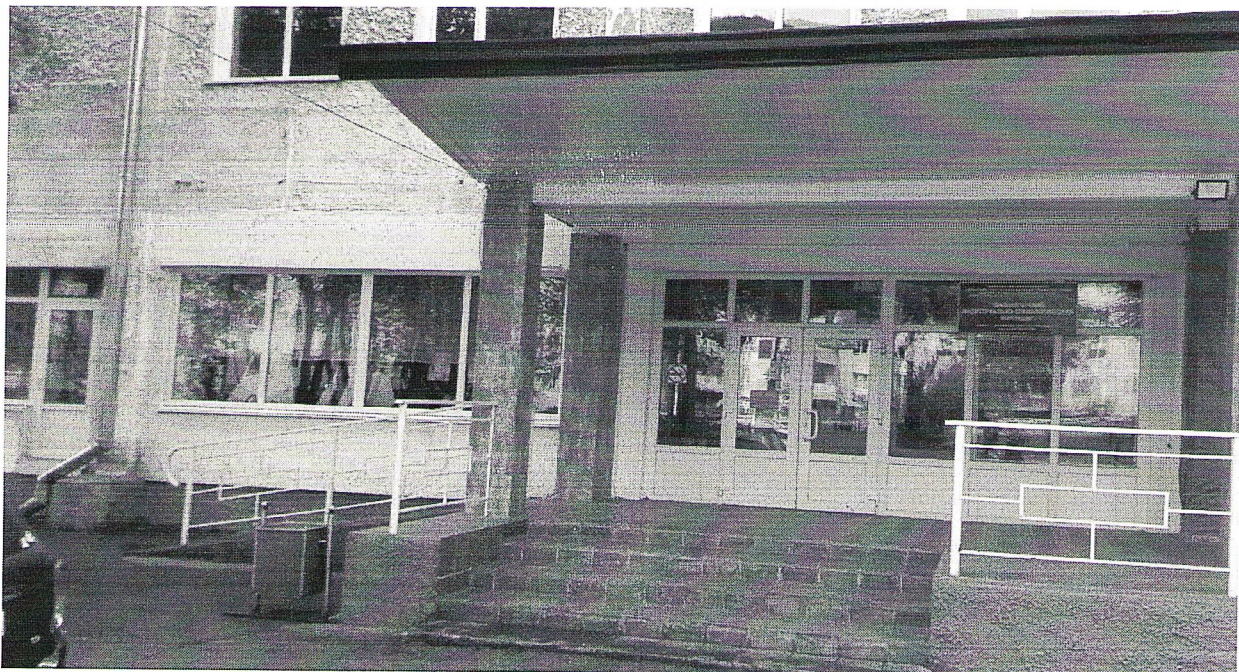
Фото 3

2.1	Лестница (наружная)	есть		3	Есть пандус	Нарушения ОДА	несение разметки	несение разметки
2.2	Пандус (наружный)	есть		4	Есть пандус	Нарушения ОДА	Укладка тактильных средств; несение разметки

2.3	Входная площадка (перед дверью)	есть		3,5,6	Кнопка вызова персонала, Вывеска шрифтом Брайля	Нарушения ОДА, по зрению	Укладка тактильных средств; несение разметки

Комментарий к заключению: Для инвалидов с нарушением ОДА доступно условно. Требуется доработка – Укладка тактильных средств; нанесение разметки.

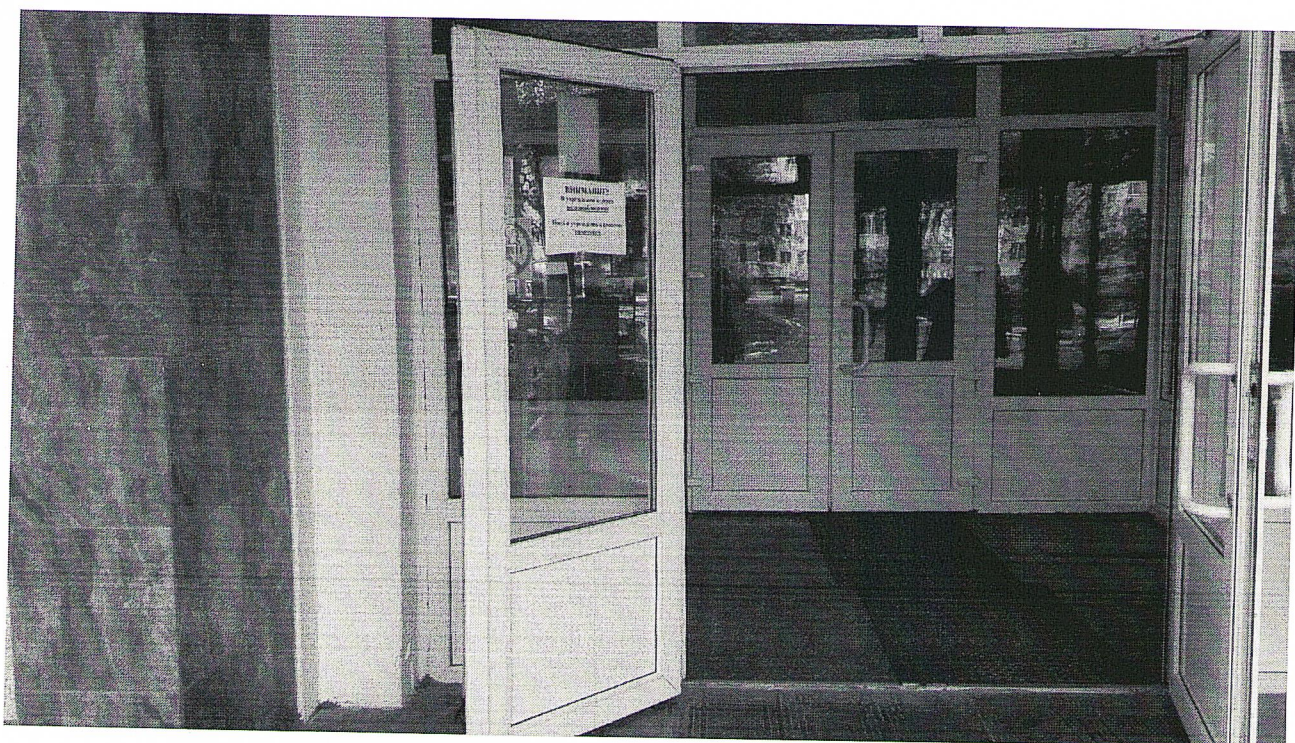
Фото 7

2.4	Дверь (входная)	есть		7	Ширина дверного проема не менее 0,9 м., имеется порог, нет крепления двери обеспечивающего задержку автоматического закрытия продолжительностью не менее 5 сек.	Нарушения ОДА

2.5	Тамбур	есть		7	Не выявлены	Нарушения ОДА, по зрению		
	ОБЩИЕ требования к зоне			7	Лестница оборудована пандусом с поручнями. Дверной проем не менее 09 м., занижен порог, крепление двери обеспечивает задержку автоматического

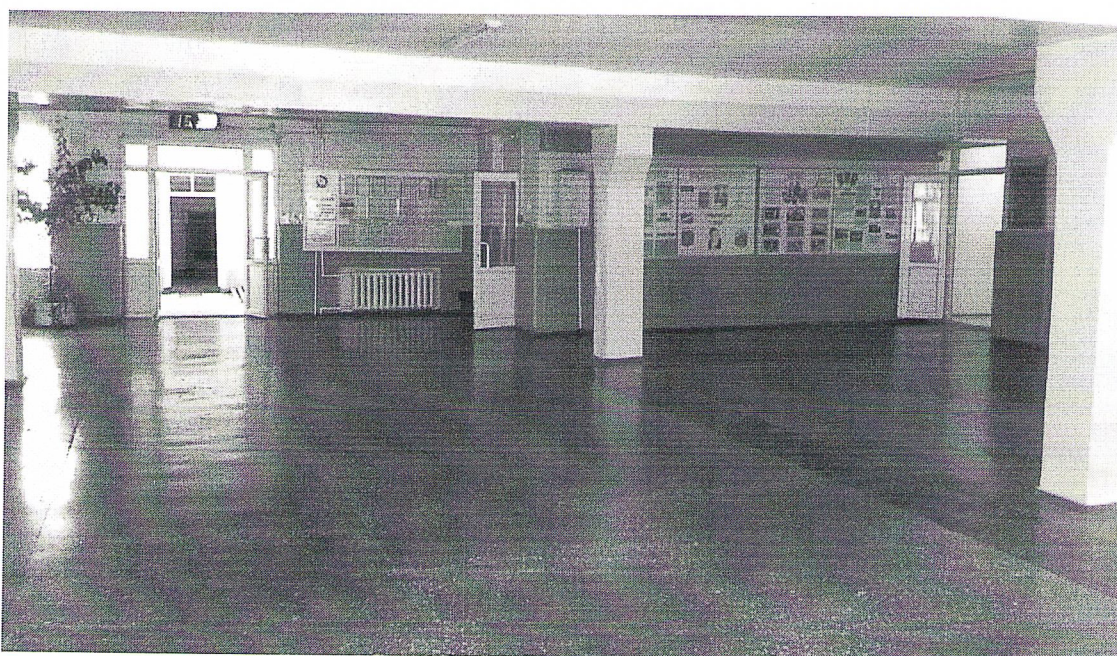
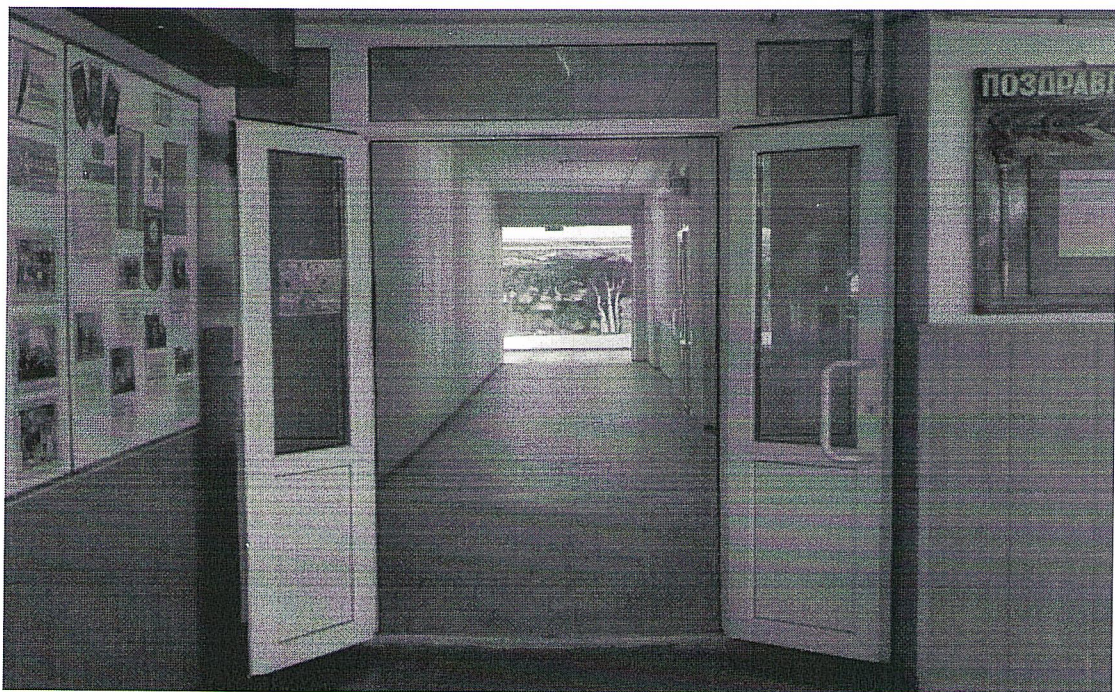
Фото 8

3.1	Коридор (вестибюль, зона ожидания, галерея)	Есть		7, 8, 9, 10	Отсутствуют горизонтальные поручни	По зрению	Установить поручни; Укладка тактильных средств; несение разметки	Укладка тактильных средств; несение разметки

Комментарии к заключению: В учебном корпусе необходимо коридоры оборудовать горизонтальными поручнями. Лестницы в здании оборудовать пандусом. Требуется укладка тактильных средств; несение разметки.

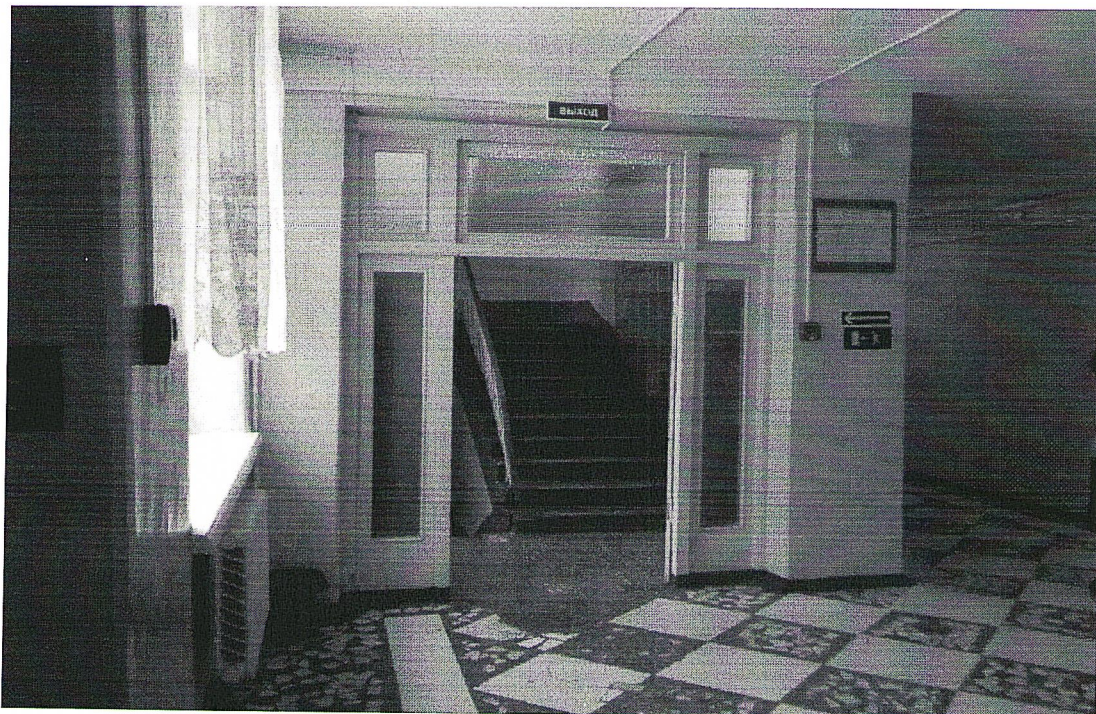
Фото 11

3.2	Лестница (внутри здания)	Есть		11	Отсутствует пандус	Нарушение ОДА	Установить пандус; Укладка тактильных средств; несение разметки	Укладка тактильных средств; несение разметки

3.3	Пандус (внутри здания)	Нет			-			
3.4	Лифт пассажирский (или подъемник)	Нет			-			
3.5	Дверь	Есть		11, 12, 13, 14	Распашные	Нарушение ОДА		
3.6	Пути эвакуации (т.ч. зоны безопасности)	Есть		14, 15	Ширина дверных проемов не менее 0,9 м., лестницы не оборудованы пандусом	Нарушение ОДА	Лестницы оборудовать пандусом	Укладка тактильных средств; несение разметки
	ОБЩИЕ требования к				Оборудованы коридоры	По зрению,		Укладка

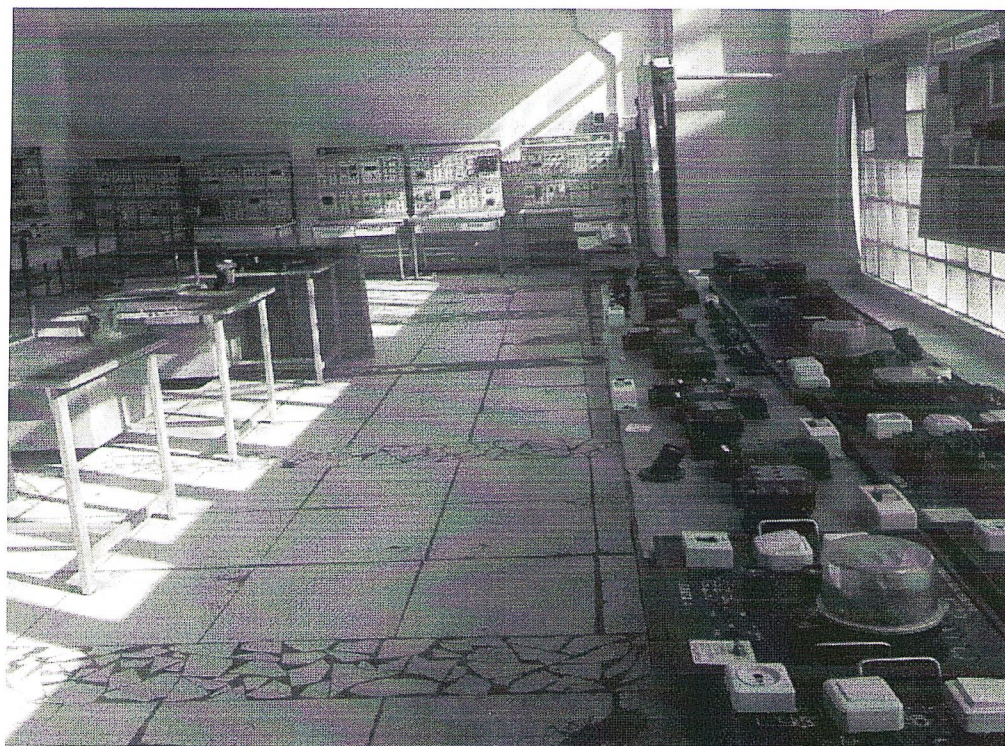
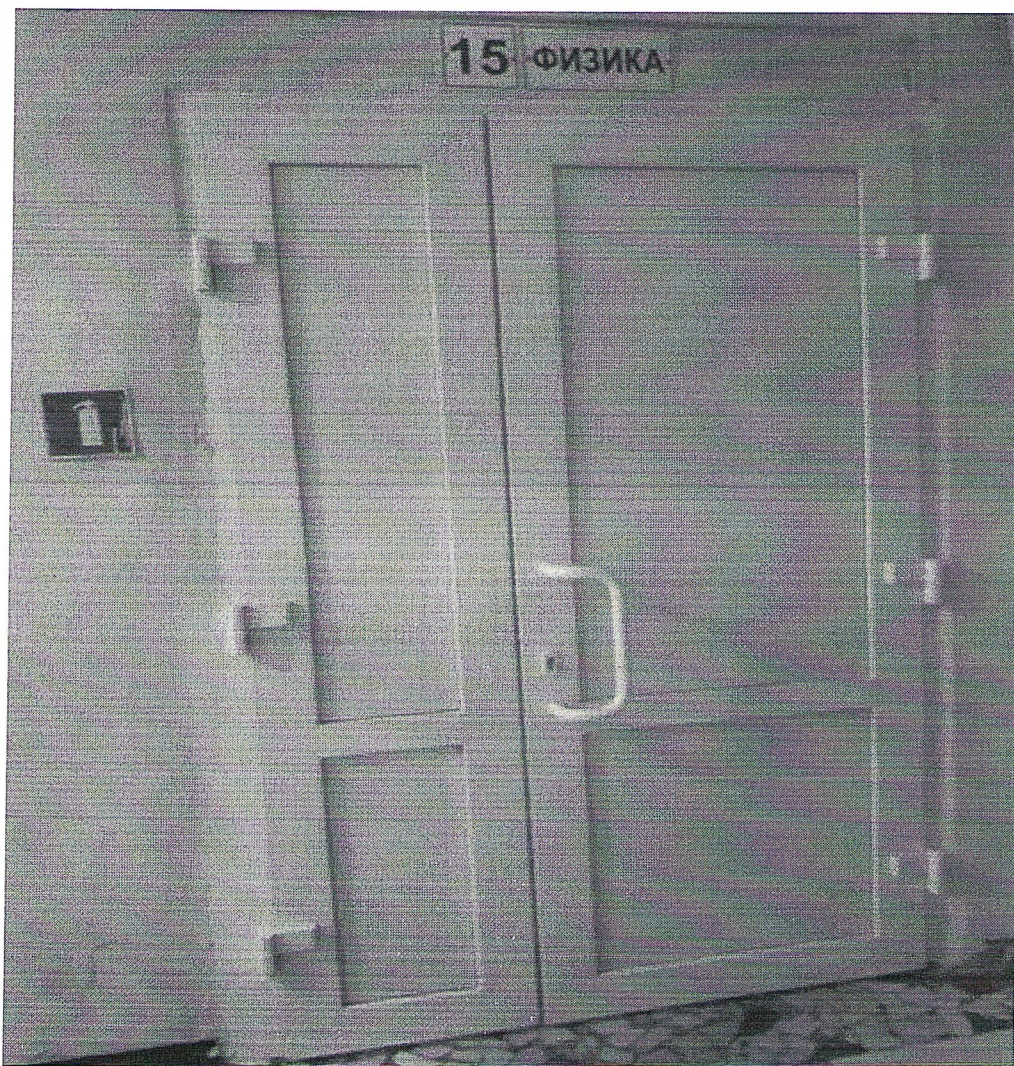
Фото 15

№	Наименование функционально – планировочного элемента	Наличие элемента			Выявленные нарушения и замечания		Работы по адаптации объектов	
		Есть/нет	№ на плане	№ фото	Содержание	Значимо для инвалида (категория)	Содержание	Виды работ
4.1	Кабинетная форма обслуживания	Есть		15, 16	Не выявлены	Для всех		
4.2	Зальная форма обслуживания	Есть		17, 18	Не выявлены	Для всех		
4.3	Прилавочная форма обслуживания	Нет						
4.4	Кабина индивидуального обслуживания	Нет						
	ОБЩИЕ требования к зоне				-	-	-	-

Наименование структурно – функциональной зоны	Состояние доступности(к пункту 3.4 Акта обследования ОСИ)	Приложение		Рекомендации по адаптации
		№ на плане	№ фото	
Зоны целевого назначения здания (целевого посещения объект) Вариант I – зона обслуживания инвалидов	Доступно полностью	-	9, 10, 15, 16	-

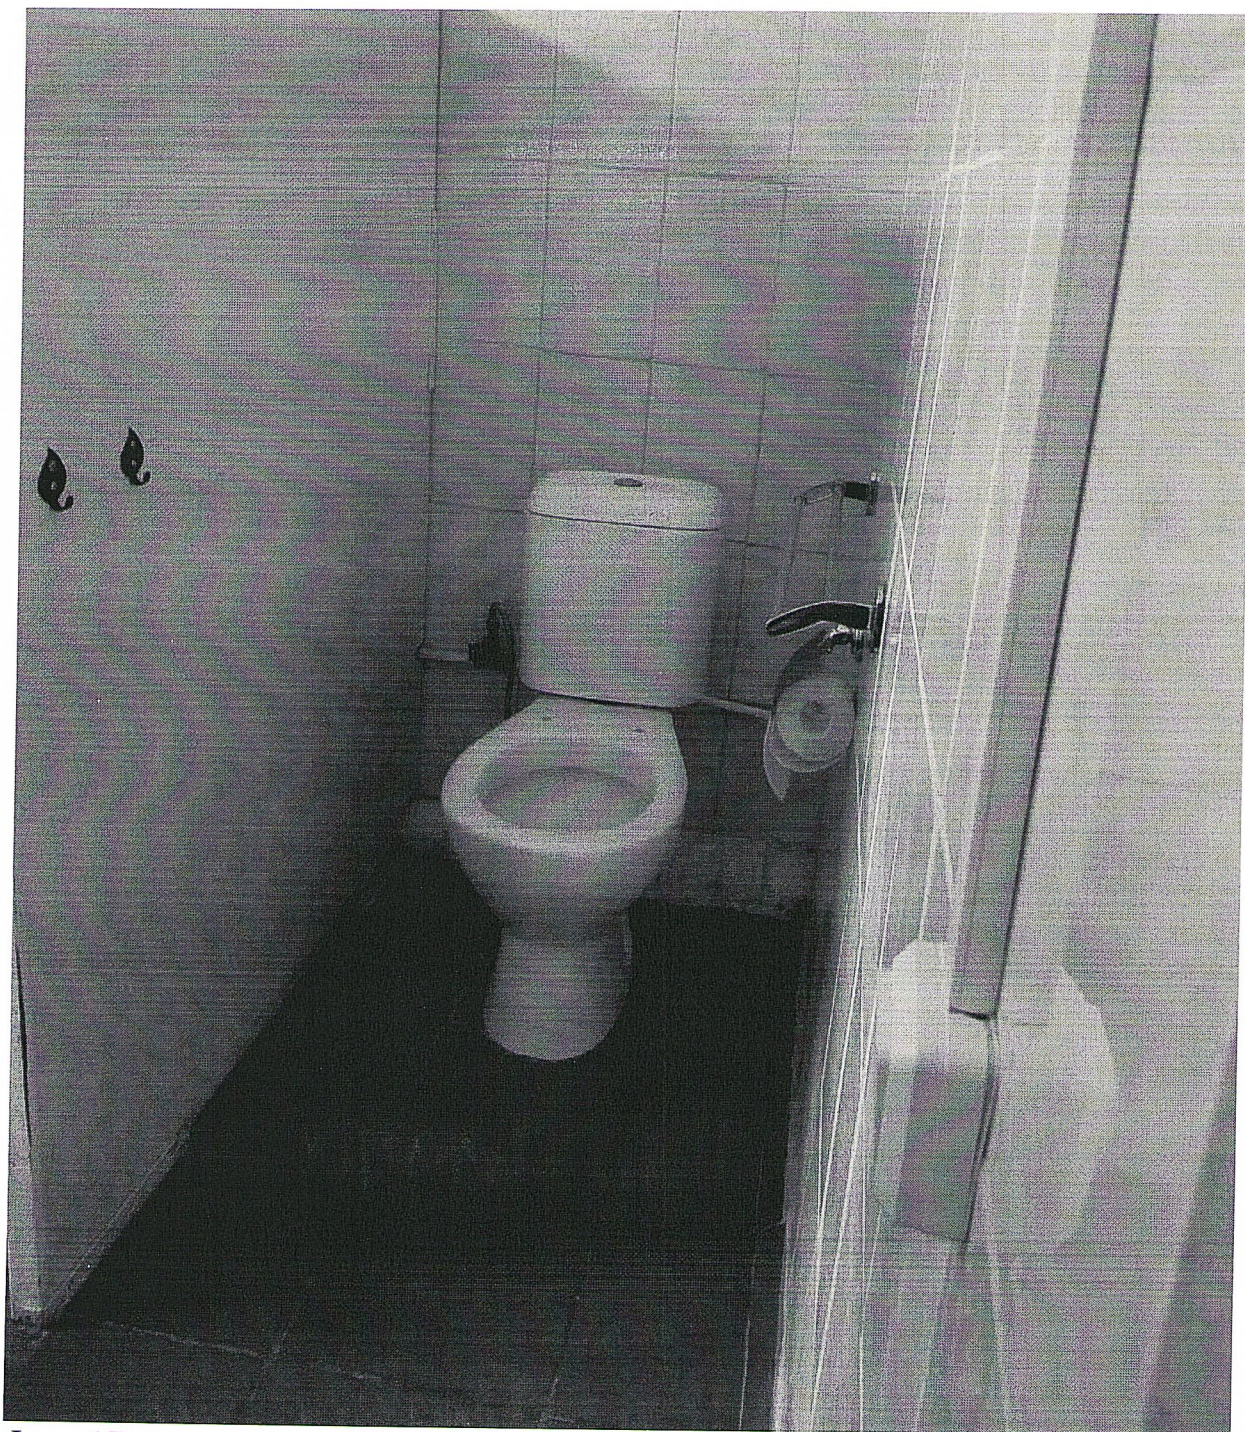
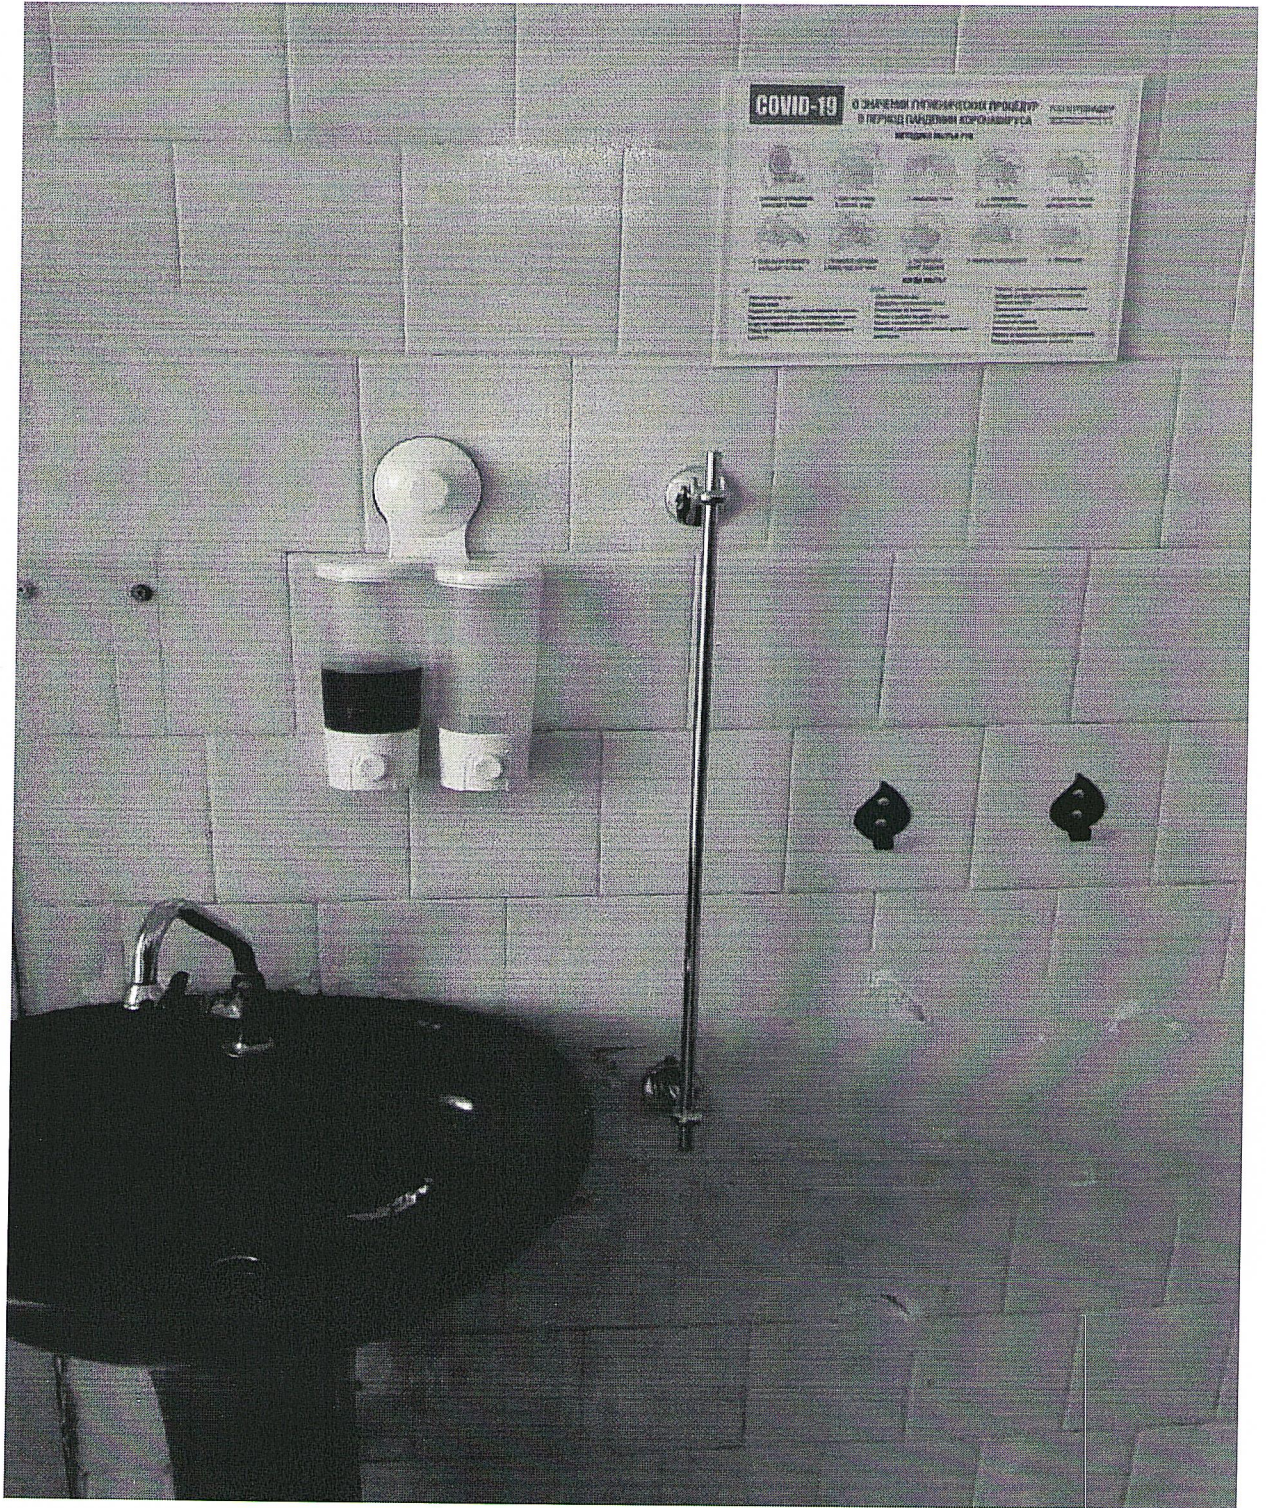
Фото 17

№	Наименование функционально – планировочного элемента	Наличие элемента			Выявленные нарушения и замечания		Работы по адаптации объектов	
		Есть/нет	№ на плане	№ фото	Содержание	Значимо для инвалида (категория)	Содержание	Виды работ
5.1	Туалетная комната	Есть		17, 18	Нет кнопки вызова персонала	Нарушения ОДА	Установить кнопку вызова персонала	
5.2	Душевая/ ванная комната	есть			Нет кнопки вызова персонала		Нет кнопки вызова персонала	
5.3	Бытовая комната (гардеробная)	есть						
	ОБЩИЕ требования к зоне				Наличие кнопки вызова персонала	Нарушения ОДА; зрения	Укладка/нанесение тактильных знаков

Комментарий к заключению: установить кнопку вызова персонала входной двери; в туалет; душевую; Укладка/нанесение тактильных знаков по пути движения.

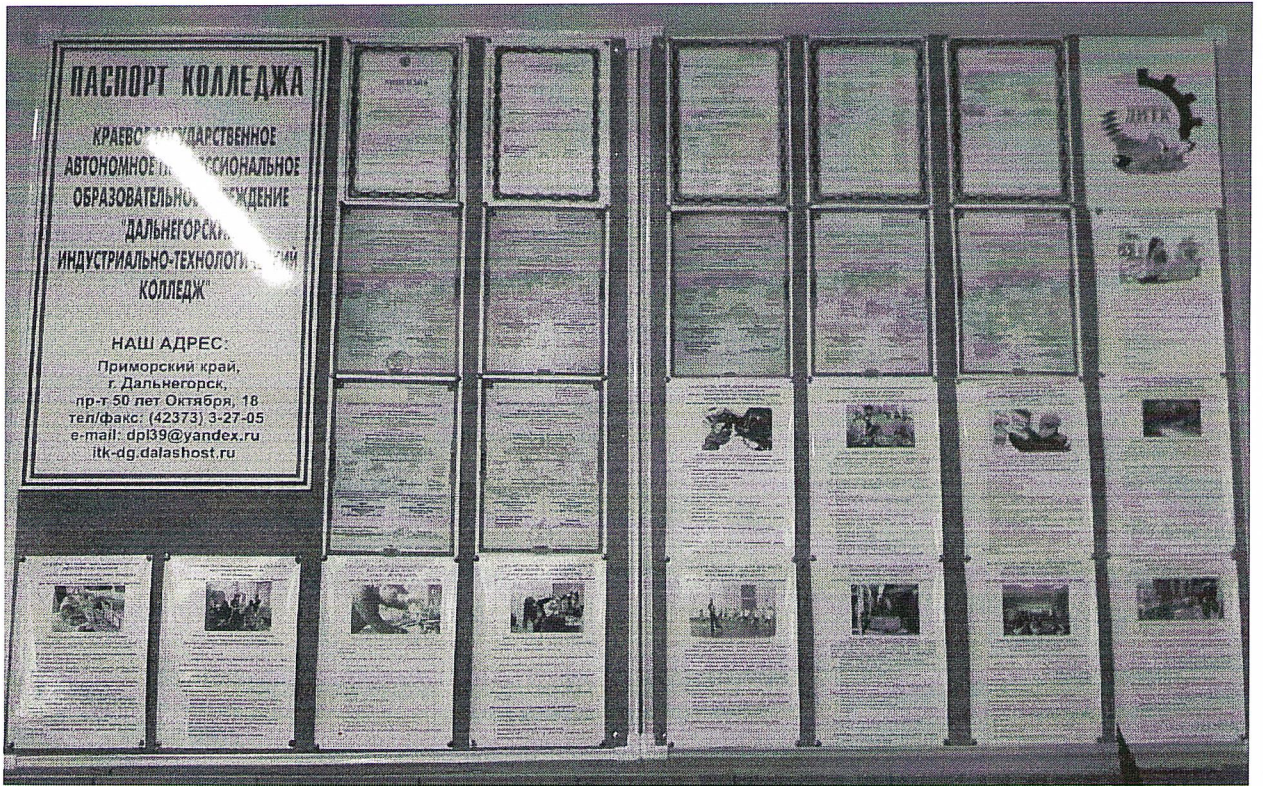
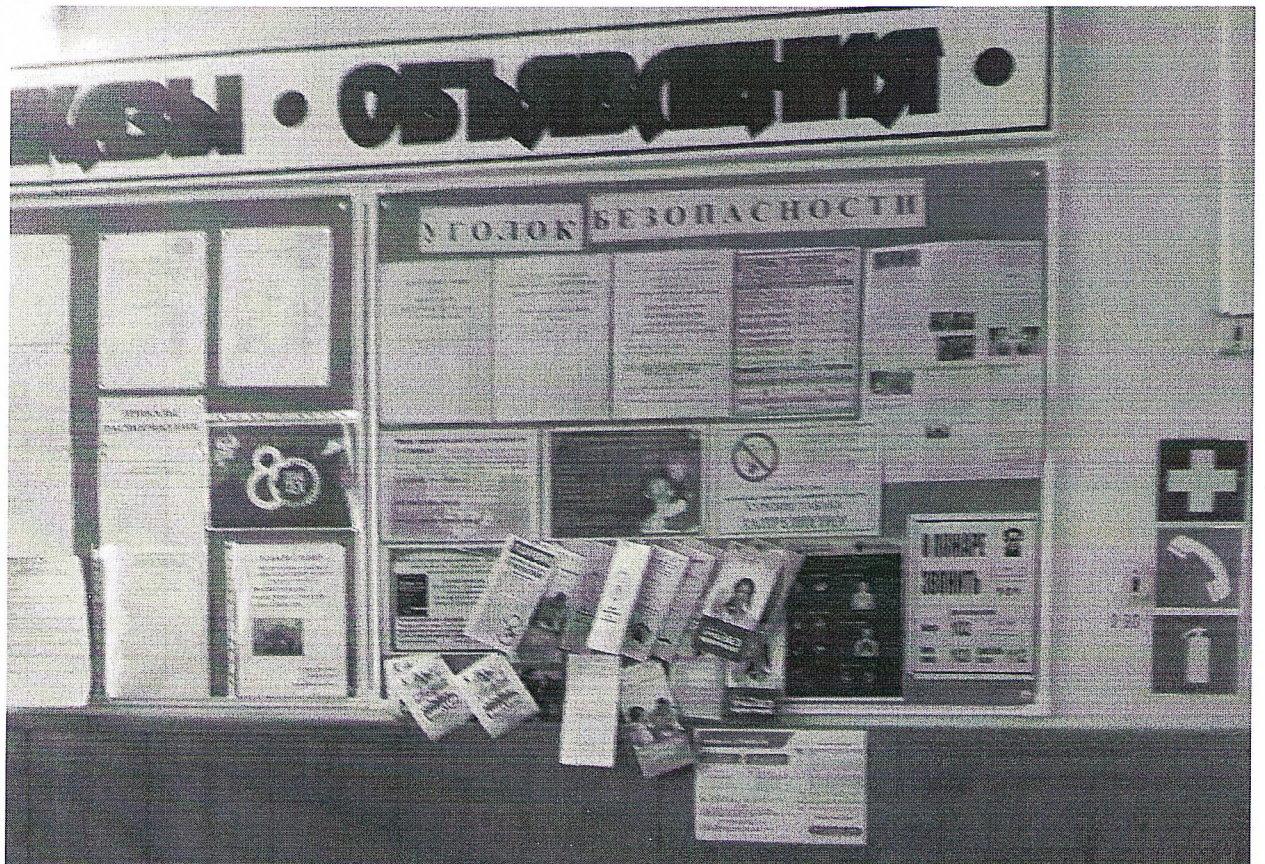
Фото 19

№	Наименование функционально – планировочного элемента	Наличие элемента			Выявленные нарушения и замечания		Работы по адаптации объектов	
		Есть/нет	№ на плане	№ фото	Содержание	Значимо для инвалида (категория)	Содержание	Виды работ
6.1	Визуальные средства	Есть		19, 20	Не выявлены	По слуху ОДА		
6.2	Акустические средства	Нет			Отсутствие звуковых сигналов информации в местах движения и получения услуги	По зрению	Установка устройств звуковых сигналов информации	
6.3	Тактильные средства	Нет			Отсутствие тактильных средств информации в местах движения и получения услуги	По зрению	Разместить тактильные средства информации	
	ОБЩИЕ требования к зоне				Наличие звуковых и тактильных средств информации	По зрению, слуху

Наименование структурно – функциональной зоны	Состояние доступности (к пункту 3.4 Акта обследования ОСИ)	Приложение		Рекомендации по адаптации
		№ на плане	№ фото	
Системы информации на объекте	Доступно условно		19, 20	Текущий ремонт

Комментарий к заключению: при проведении запланированных мероприятий по установке информационных систем, тактильной разметки объект будет доступен (ДУ) для всех категорий инвалидов.
